# Burgruine Alt-Ems Hohenems

Dokumentation zu den Restaurierungsetappen 2015-17  
Nordwesttrondell

v. Raimund Rhomberg

Version: 05.02.2018

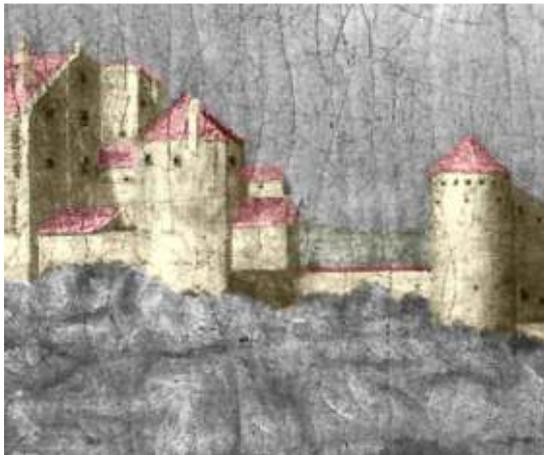
Nr. 35 40

Alt-Ems 1576, Nordwestansicht, Ausschnitt aus Gemäldegalerie Polička 1999, S. 257.

Eindeutig identifizierbarer Rundturm Nr. 35 (Rondell/ Bollwerk). Bei genauerer Betrachtung ist ein Kamin erkennbar.

Dabei wird nicht klar, wo sich dieser Turm exakt befindet. Da die Lagerung von Pulver nicht unbedingt ein dickes Bollwerk benötigt, könnte es sich beim Pulverturm ebenso um das kleine halbkreisförmige Eckrondell (Nr. 40, im Bild oben rechts) im Westen der Hochburg handeln.

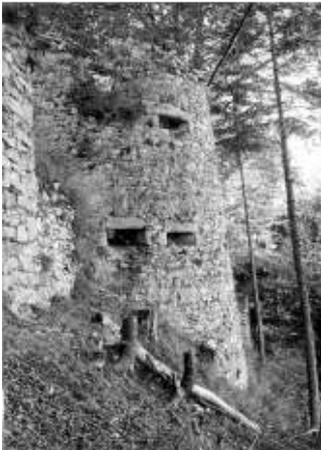
NW-Rondell Außenseite, 1952, die linke obere Schießscharte ist gerade noch überwölbt, Fotoarchiv Raimund Linder (Foto Josef Ströher)

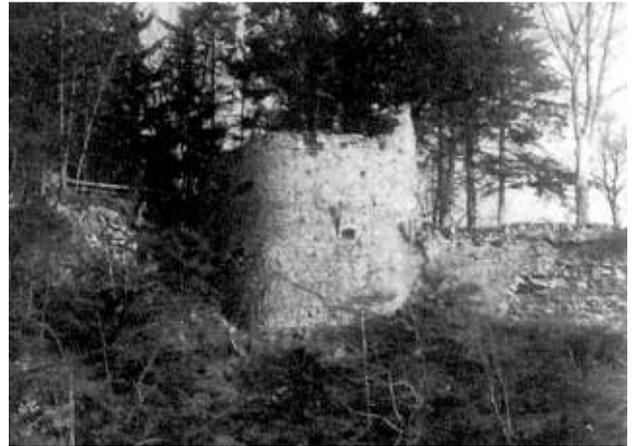
NW-Rondell Nordseite von Alt-Ems um 1950. Der westliche Teil (rechts) ist noch etwas höher. Bei genauerer Betrachtung sind drei weitere Balkenlöcher (Rüstlöcher) an der Mauerkrone beobachtbar. Foto Franz Dieth S41 (Dieth 1994), Ausschnitt

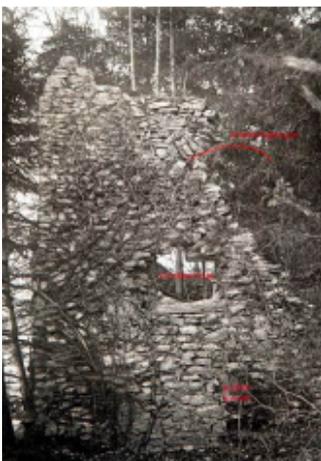
NW-Rondell Westseite, um 1900, Die Schießscharte (**NWR03**) im Erdgeschoss ist noch relativ gut erhalten. Es zeichnet sich im 1. Obergeschoss der Entlastungsbogen einer weiteren Schießscharte (**NWR13**) ab. Diese ist nicht mehr erhalten. Fotosammlung Familie Banzer.

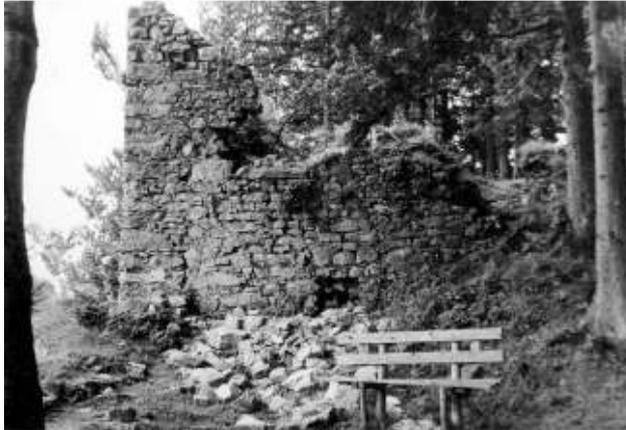
NW-Rondell 1953, die Mauer ist zusammengebrochen.  
Foto Horst Jäger

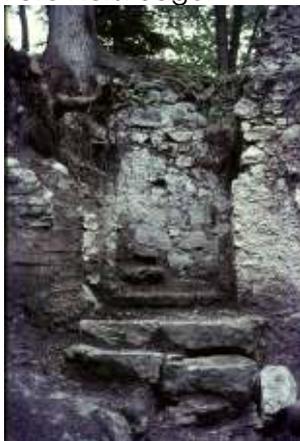
**NWR01**

NW-Rondell, Foto B69 F.J. Huber 1962; das Rondell wurde ausgegraben.  
Zu sehen ist der Treppenaufgang aus dem Kellergeschoss mit gewendelte Treppe gegen Südost, heute kaum mehr erkennbar.

Etwas im Dunkeln liegt die Südostecke des Rondells (Befundpunkt **NWR01**). Teilweise überwachsen und verschüttet, lag dieser Teil hervorgerufen durch eifrige Gräber in den 1960' er Jahren frei. Ein einziges Foto von Franz J. Huber zeigt den Zustand des ehemaligen Kelleraufgangs mit einer steinernen Treppenanlage, die sich nach Osten wendet. Unklar bleibt die Situation in diesem Teil der Anlage. So konkurriert dieser Aufgang mit einem ehemaligen Tor zur Kernburganlage.

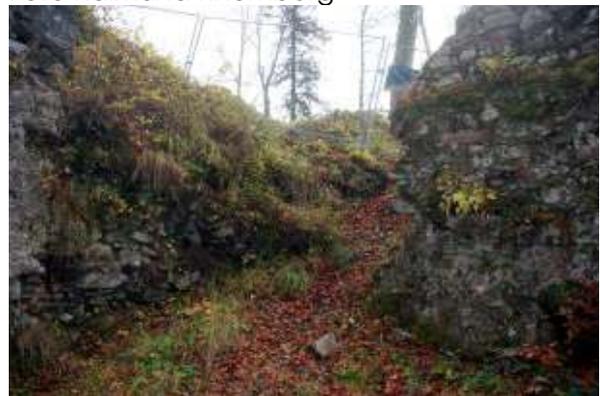
Zustand der selben Stelle **NWR01** 2015

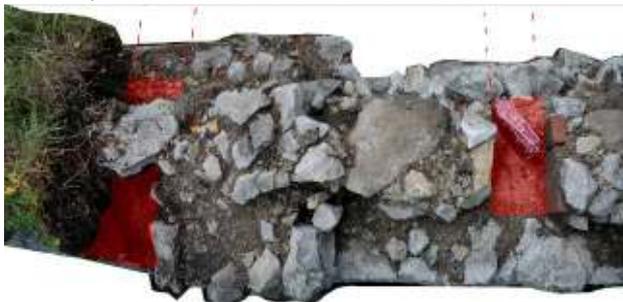
**NWR12** Blick Richtung Süd, zwei Rüstlöcher

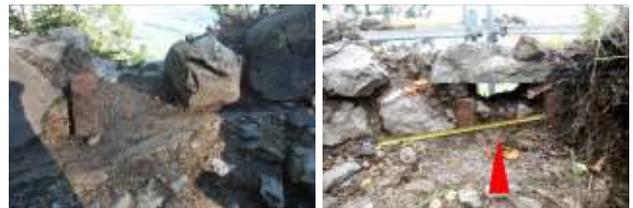
**NWR12a** westliches offenes und östliches **NWR12b** vermaueretes Rüstloch, Innenseite

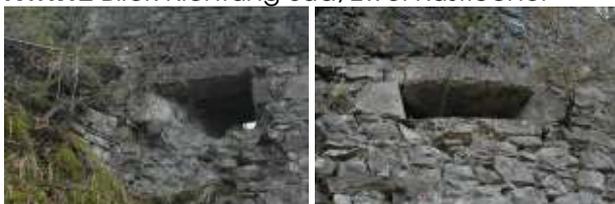
**NWR06** Ausgebrochene Schießscharte sowie **NWR05** im besten Zustand an der Außenseite. Dieser Ausbruch hängt vermutlich mit einer Beschusszerstörung in Zusammenhang. Möglicherweise wurde der Tuffstein beim Abbruch der Burganlage geborgen, Foto 2005.

**NWR05/06**) richten ihr Schussfeldradius gegen die „Miss“ aus, und sind dadurch wehrtechnisch durchaus sinnvoll und erklärbar. Hingegen die nordwestliche Schießscharte<sup>39</sup> (Befundpunkt **NWR04**) richtet sich gegen das Tal, was für die damalige Waffentechnik, Zielgenauigkeit und Entfernung kaum Sinn machten.

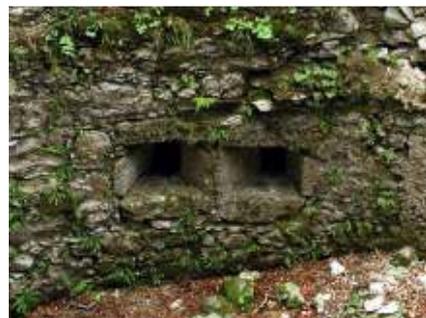
**NWR05/06** zwei Schießscharten (Zwillingsscharte) an der Innenseite mit Ausnehmungen für den Haken der

Hakenbüchse.

Richten ihr Schussfeld gegen die Miss, Foto 2005.

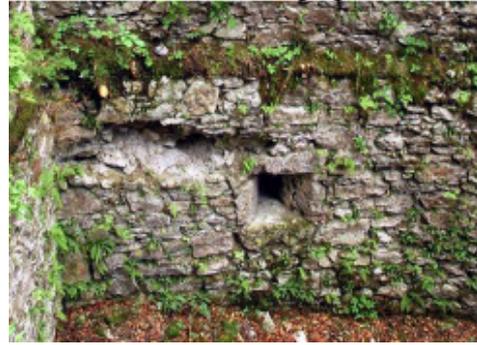
**NWR04** Schießscharte an der Innenseite mit Prellholzlöchern für die Hakenbüchse. Foto 2005

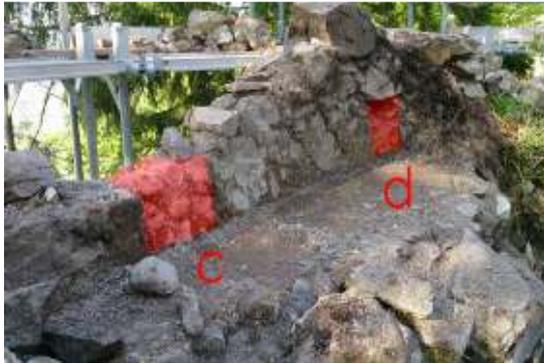
Befundpunkt **NWR12c,d** ; Zwei weitere freigelegte, aber vermauerte Rüstlöcher, Foto 2016

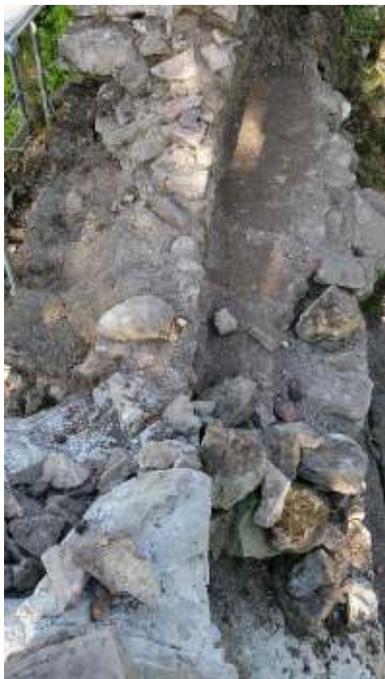
Original Oberfläche der Ausgleichschicht zwischen den Rüstlöchern **NWR12c,d** während der Freilegung von oben, Foto 2016

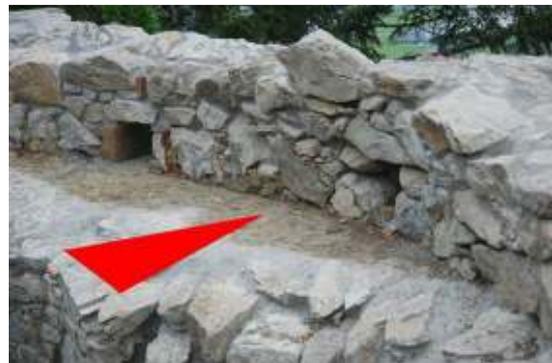
Original Oberfläche der Ausgleichschicht zwischen den Rüstlöchern **NWR12c,d** nach der Restaurierung, Foto 2016

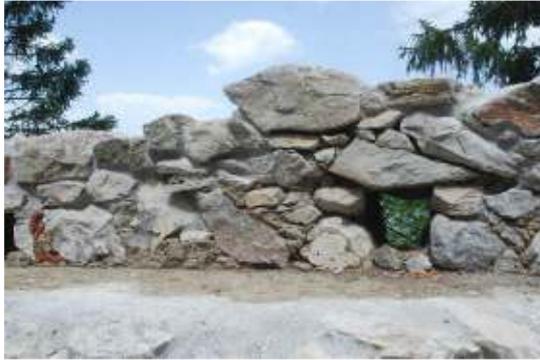
Erhaltene Putzfläche links vom Balkenloch  
**NWR12d**, Foto 2016

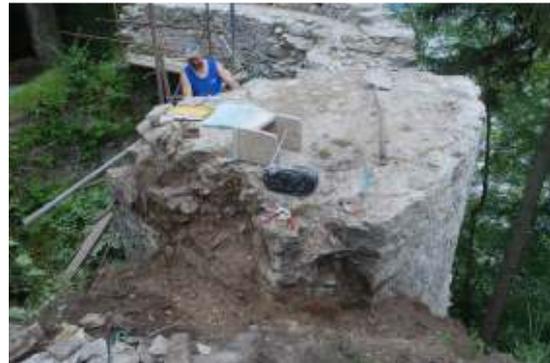
Befundpunkt **NWR08**, allem Anschein befand sich an dieser Stelle ein Durchgang möglicherweise auf einen Abort.  
Foto 2016

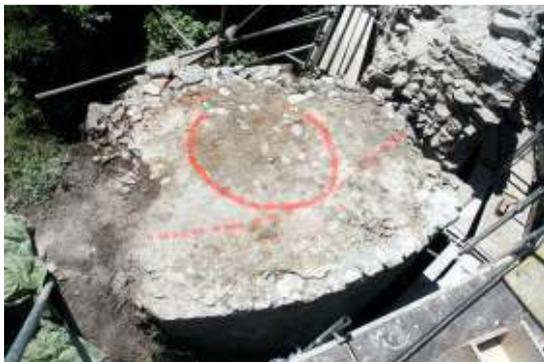
Aufgefundene Spuren auf der Ausgleichsschicht **NWR13** von einer Brüstungsmauer und einer Rundung (Stiegenaufgang?), Foto 2016

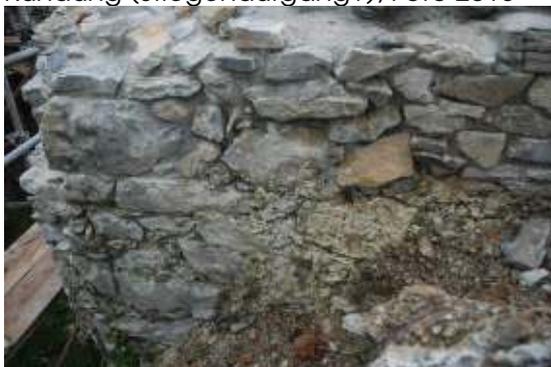
Befundpunkt **NWR08** gefärbte Oberfläche an der Leibung des Durchgangs direkt auf den Steinen ohne Putz. (Die Farbe ist weiß Richtung

beige) Foto 2016

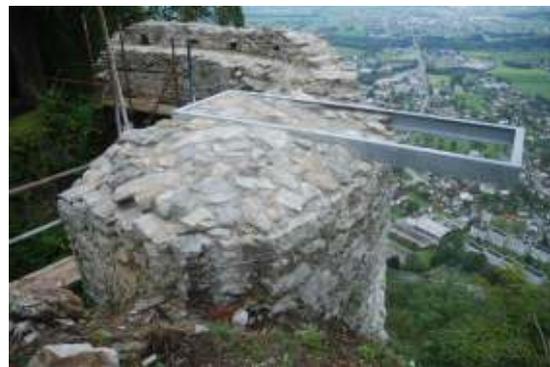
Mit aufgebrachter Verschleißschicht und die Metallrahmen für den zukünftigen Aussichtsteg.  
Foto 2016

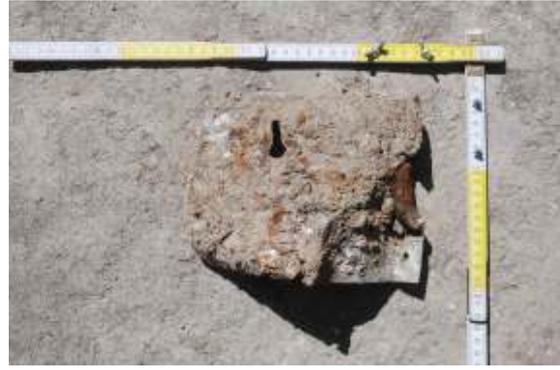
Es handelt sich um eine Schlossabdeckung. Eine genaue zeitliche Datierung ist schwierig. Das Blech ist nicht rechteckig sondern Polygonal, was eine Datierung ins 16. Jahrhundert zulässt. Das dazu gehörende Schloss fehlt. Foto 2016

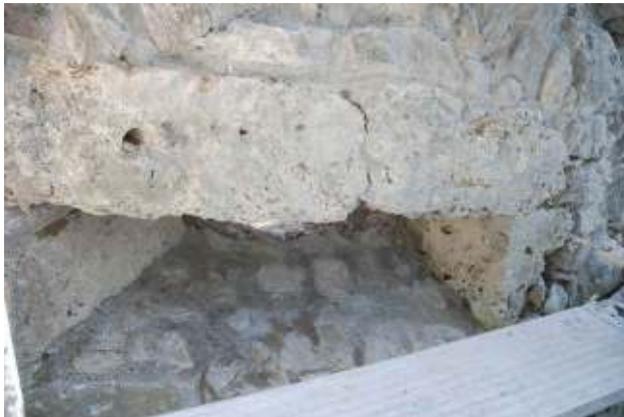
**NWR10**, die Außenseite ist die Schießscharte gänzlich erhalten geblieben.

Die beiden Schießscharten (Befundpunkt **NWR10/11**) im Nordosten des Rondells im Erdgeschoss wurden bei der Restaurierung von 2016 komplett freigelegt. Der Zustand der beiden Scharten ist sehr schlecht, wobei die Scharte **NWR10** besser erhalten blieb. Bei beiden Schießscharten wurden die tuffsteinernen Gewände beim Abbruch der Burg fast gänzlich entfernt.

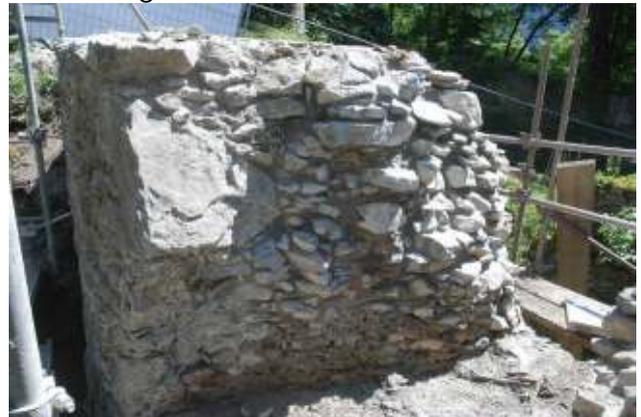
**NWR11**, Schießscharte mit fehlender Tuffsteinleibung auf beiden Seiten. An der Außenseite ist ein Rest zu erkennen. Der flache große Stein stellt den ehemaligen Entlastungsbogen dar.

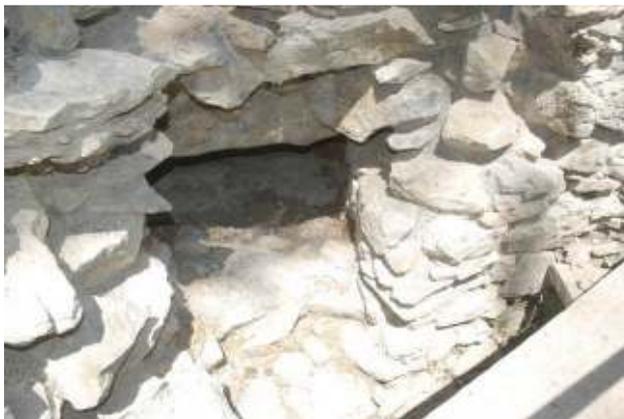
**NWR10**, Zustand nach der Restaurierung Innen. Die innere Trichterung ist abgegangen.

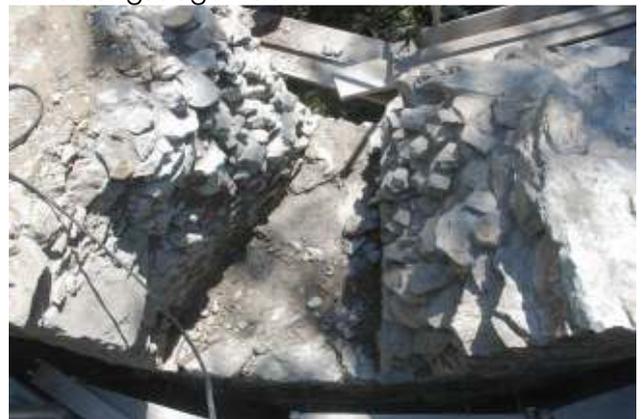
**NWR11**, Zustand nach der Restaurierung von außen nach innen. Die innere Trichterung ist abgegangen.

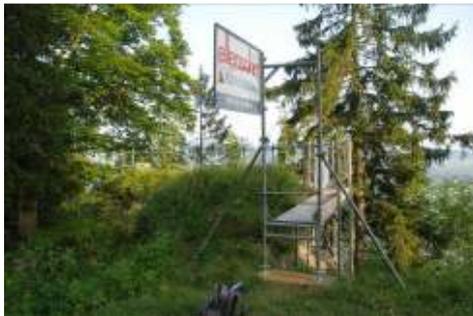
Außengerüst vor dem Beginn, Foto 2015

Das Hauptproblem bestand in der Errichtung des 8 m hohen Gerüstes an der Außenseite des Rondells Nr. 35. Die Mauerfläche an der Nordseite erwies sich als im besonders guten Zustand und musste auf der gesamten Fläche mit Kalkmörtel die Fugen nur gering gestopft werden. Aufwändiger erwies sich die Restaurierung der Mauerkrone, bei der die zwei Balkenlöcher sowie die Verjüngung der Mauer des ersten Obergeschosses zu Tage kamen. Die Mauerkrone im Westen sowie die Außenfläche im oberen Teil der Westmauer konnten fertig gestellt werden.

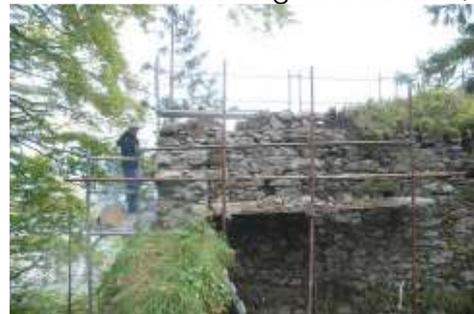
Während der Restaurierung mit den Balkenlöchern **NWR12a,b**, Innenseite, Foto 2015

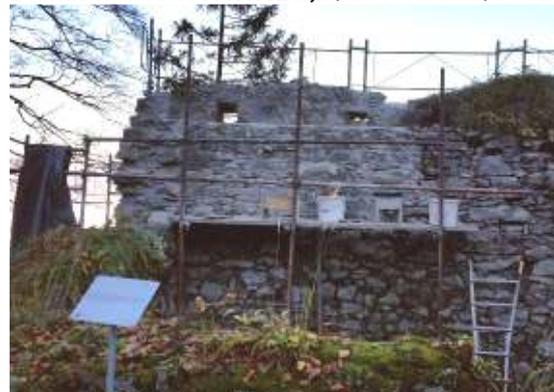
Fertig sanierte Mauerkrone, Innenseite, Foto Stephan Moosbrugger 2015

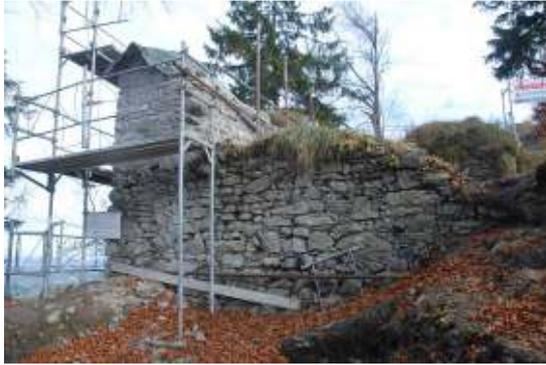
Fertig saniertes oberer Mauerteil, Hofwestseite,  
Foto 2015

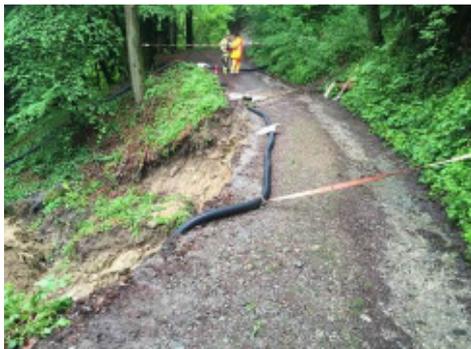
Fahrweg mit Grundbruch beim „Rauchenden  
Stein“, Foto Dieter Heidegger 2016

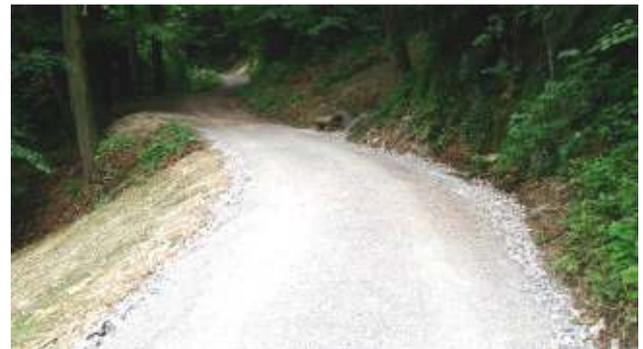
Fahrweg beim „Rauchenden Stein“  
wiederhergestellt, Foto 2016

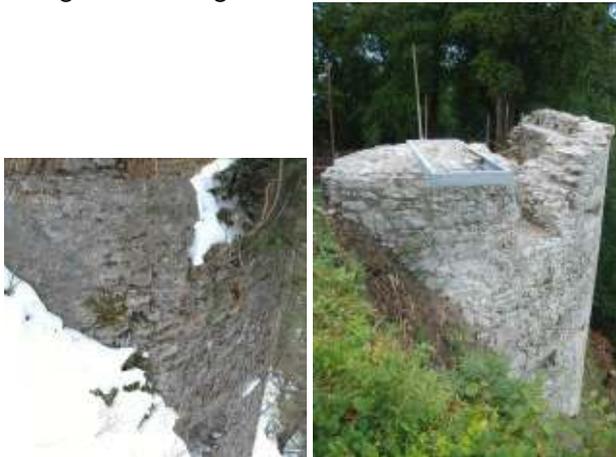
Vorher  
Die Außenseite gegen Süd vor der Sanierung  
2005 und heute, Foto 2016

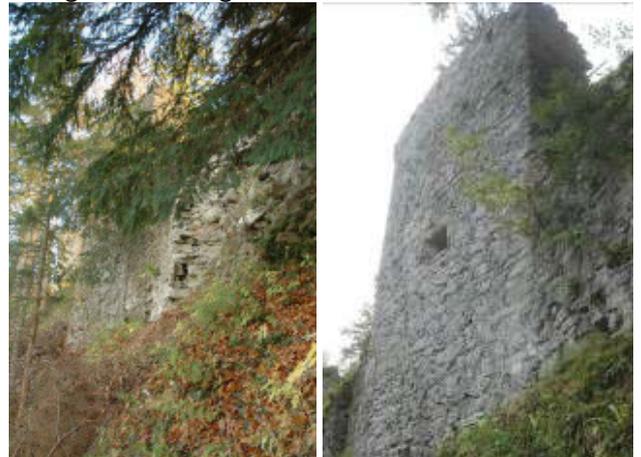
Vorher  
Die Außenseite gegen Nord vor der Sanierung  
2005 und heute, Foto 2016

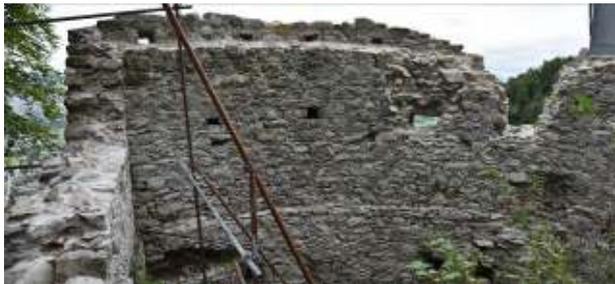
Fertig gestellte Mauerschale der  
Nordmauerinnenseite, Foto 2017.

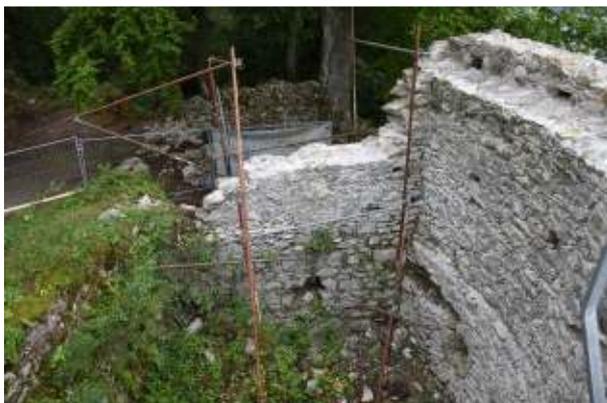
Fertig gestellte Mauerkrone und der obere Teil  
der Mauerschale der Westmauerinnenseite,  
Foto 2017.

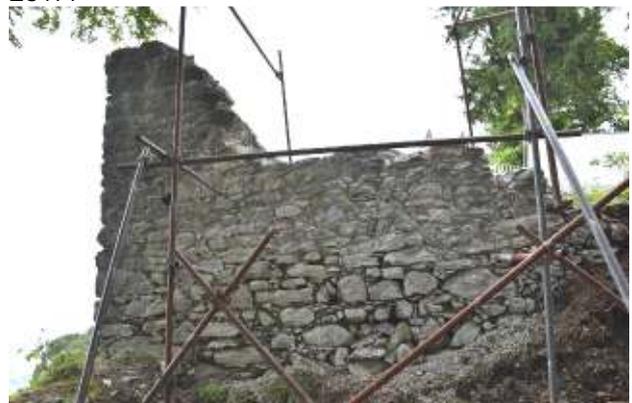
Fertig gestellte Mauerkrone und der obere Teil  
der Mauerschale der Westmaueraußenseite,  
Foto 2017.
